## Zur Behebung der Klimaprobleme in Kirchen. Die Ausstattung im Fokus

Tagungsbericht zur interdisziplinären Denkmalpflege Tagung „Klimazone Kirche“  
der HAWK in Hildesheim im Januar 2019

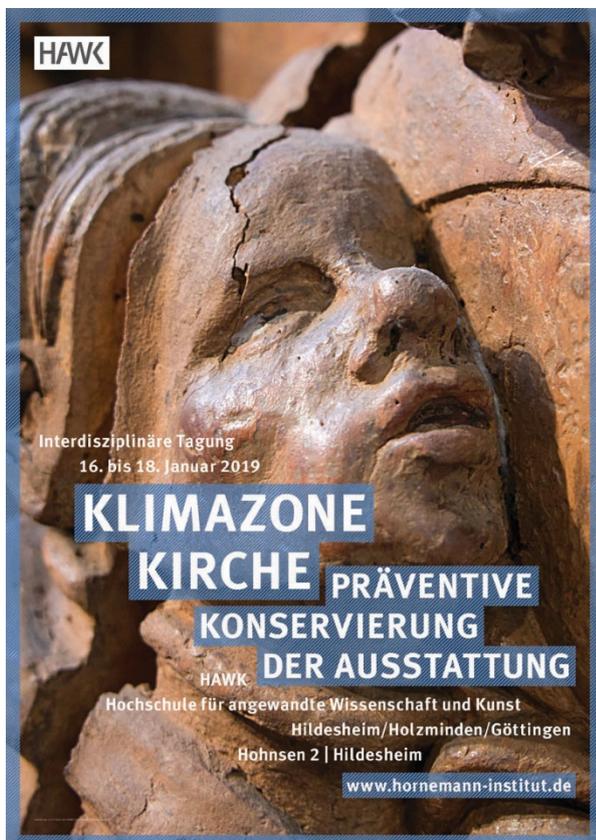
Das Tagungsplakat zeigt einen Ausschnitt aus dem Passionsretabel von St. Magdalenen, vormals in St. Michaelis, Hildesheim, um 1525, Trocknungsrisse und -fuge. Foto: HAWK (Salome Hunziker); Design: CI/CD Team der HAWK

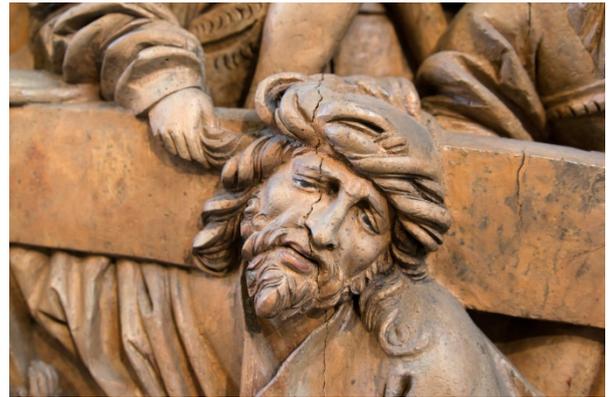
Passionsretabel von St. Magdalenen, vormals in St. Michaelis, Hildesheim, Detail der Kreuzigung, um 1525, mit einem Trocknungsrisse in Folge von Klimaschwankungen.  
Foto: Salome Hunziker, 2018

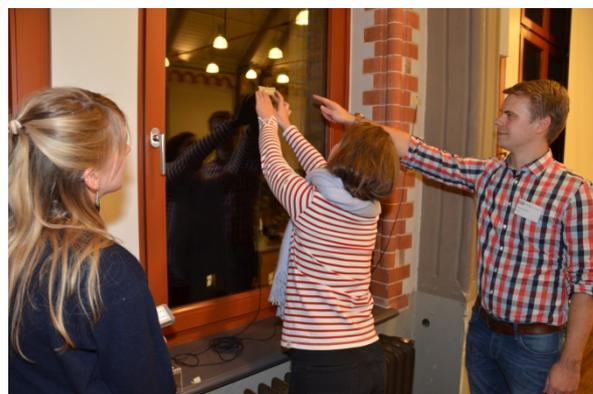
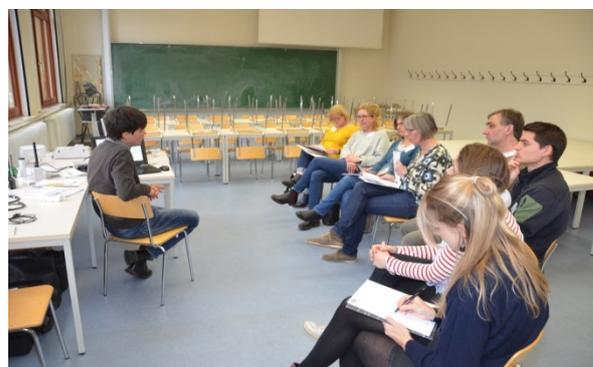
Bei den Workshops zur Klimamessung wurden die Teilnehmer angeleitet, Klimafühler anzubringen, oder in Kleingruppen informiert. Foto: HAWK (Alissa Lange)

Außerdem fand ein Workshop zu den grundlegenden Klima-Messtechniken durch die drei Herstellerfirmen **ClimaControl, Krah&Grote** und **Testo** statt, die ihre neuesten Messsysteme zur klimatischen Erfassung der Innenräume in dem (von den Ausmaßen einer Kirche ähnlichen) großen Tagungsraum anbrachten, um die Technik zu erläutern.

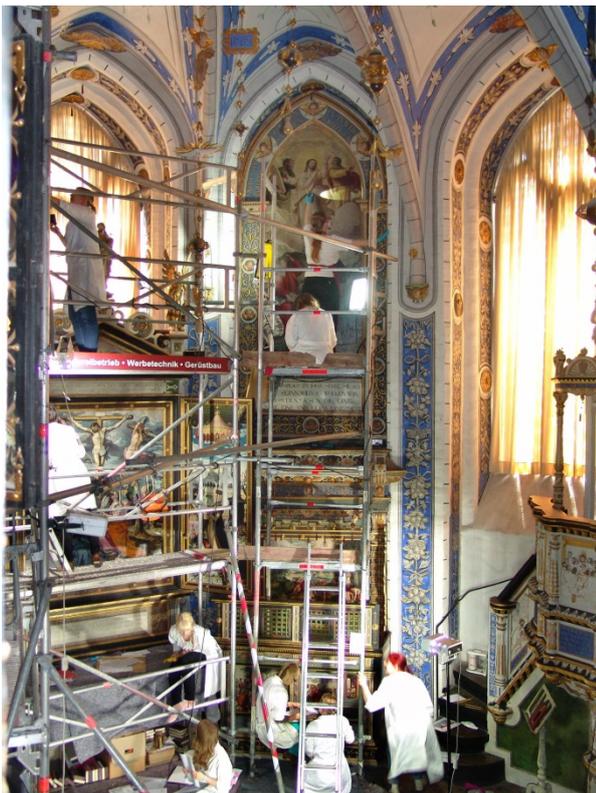
Celler Schlosskapelle - Bestandserfassung und Zustandsbeschreibung der Tafel- und Leinwandgemälde durch Studierende der HAWK unter Leitung von Michael von der Goltz (HAWK) und Christina Achhammer (NLD). Foto: NLD (Christina Achhammer), 2014 im Rahmen des EFRE-Projektes zur Grundlagenermittlung.

nären DBU-Forschungsprojektes zur Celler Schlosskapelle vor, deren hochkarätige Ausstattung aus dem 16. und 19. Jahrhundert vor allem durch Übernutzung gefährdet ist. In den 1980er zählte man bis zu 75.000 Besucher pro Jahr, was dazu führte, dass die nur 1 cm starken Tafelgemälde auf die Veränderungen der relativen Luftfeuchtigkeit mit Quellen und Schwinden reagierten. Mikrobieller Befall führte zum Abbau der Bindemittel und Malschichtverlust. Seit 2009 trennt eine Glaswand die Benutzer ab und stabilisierte damit das Raumklima ein wenig. Nach einer Zustandserfassung 2014/16 kam es zu Sofortmaßnahmen in Form von Substanzsicherung, Licht- und Wärmeschutz (IR, UV) durch neue Vorhänge sowie Luftwechsel- und Klimakontrolle (z.B. Windfang im Besucher-raum).

Im Rahmen des nun laufenden Modellprojektes wurde u. a. der Bestand inkl. Schimmelentwicklung dokumentiert, das Klima kontrolliert, in Teilbereichen entfeuchtet, ein Querstromlüfter installiert und die Messsystematik erweitert. Durch Simulationen können Maßnahmen bestimmt werden, um die Grenzwerte in allen Bereichen einzuhalten.

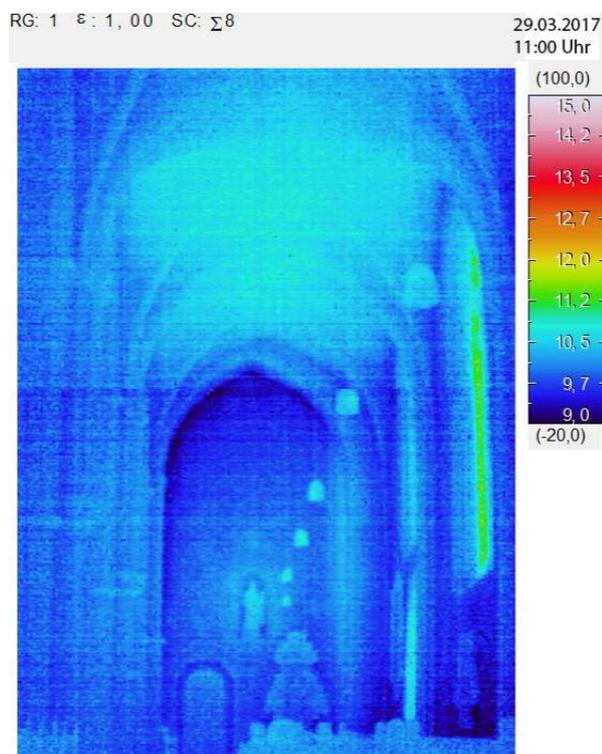
Infrarotthermografie, St. Katharinen in Braunschweig, nördliches Seitenschiff mit Blick Richtung Westen, erster Messtag, ca. 10° C, keine Heizaktivität. Foto: Marlies Dreessen, 2017

**Marlies Dreessen** und **Jennifer Oster**, Masterstudierende der HAWK, präsentierten ihre Umfeldanalyse für zwei Gemälde, die im 19. Jahrhundert auf textilem Bildträger gemalt wurden. Sie werden auf der Empore der gotischen Katharinenkirche in Braunschweig aufbewahrt und wiesen Schimmelbefall auf. Es wurden Messungen des Klimas, der Oberflächentemperaturen an Süd- und Nordwand sowie der Luftbewegung bei verschiedenen Heizaktivitäten durchgeführt, in der Hallenkirche und auf der Empore, mit dem Ergebnis, dass die inzwischen restaurierten Gemälde nicht auf der Empore bleiben können. Die Aufnahme des Vortrags ist veröffentlicht.<sup>22</sup>
