Empa. Materialforschung und Technologie

Dem "Black Magic Dust" auf der Spur

Mit Fragen rund um das Phänomen Schwarzstäube, den Ursachen, der Analyse und der richtigen Sanierung der betroffenen Wohnungen setzten sich die Referenten und über 100 TeilnehmerInnen (Versicherer, Sanierer, Hausbesitzer usw.) an der 2. Brandschadentagung der Empa Anfang Mai auseinander.

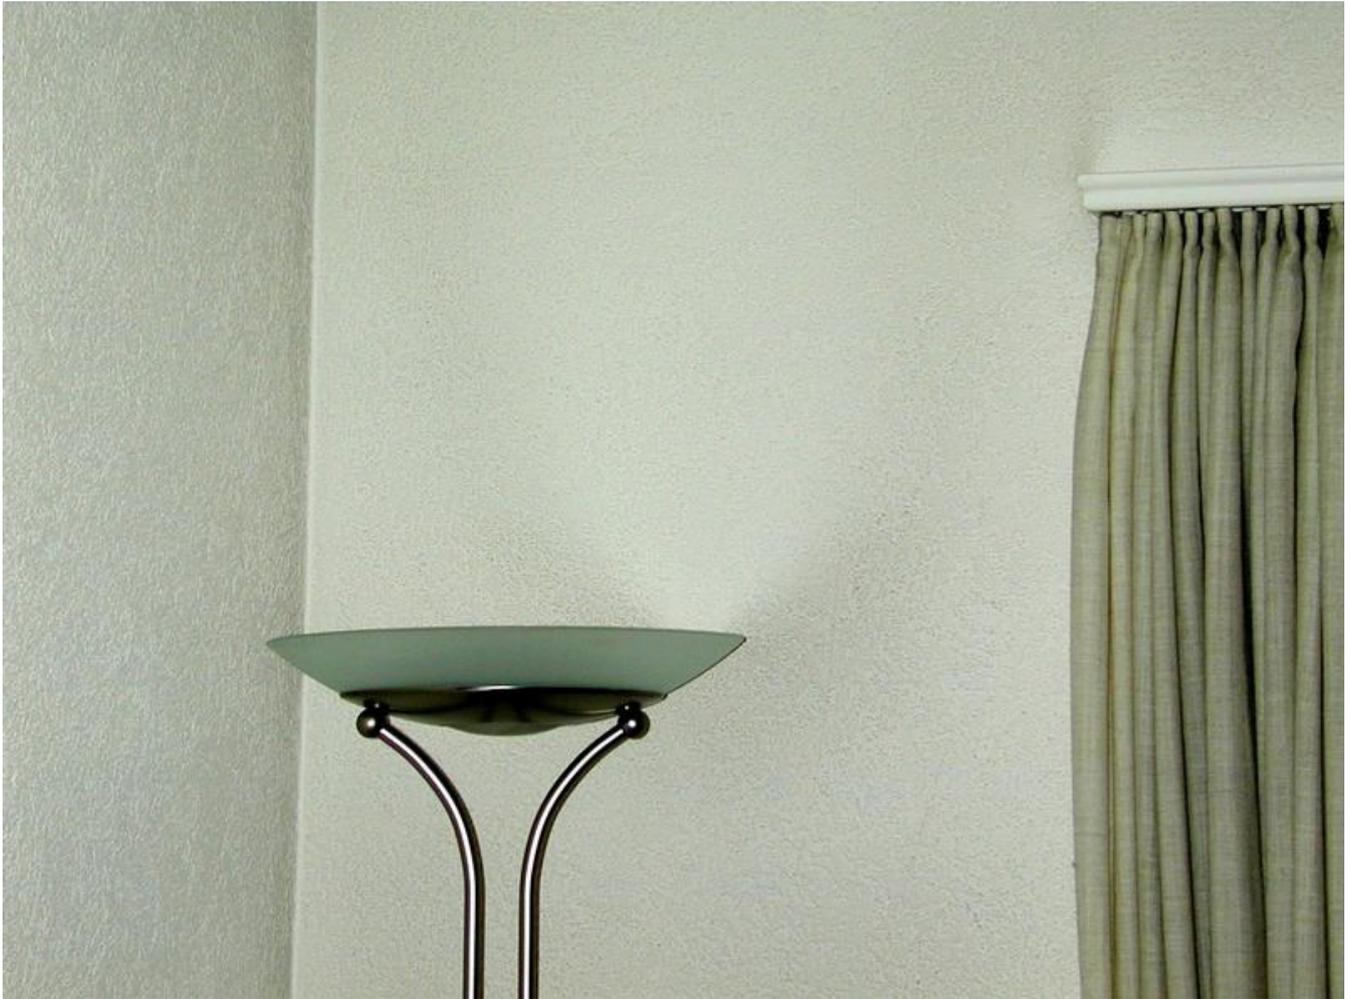
Typisches Schadenbild in einer Wohnung. Die schwarzen Ablagerungen sind deutlich sichtbar.

Die dunklen Ablagerungen - wegen ihres unvorhersehbaren Auftretens auch "Black Magic Dust" genannt - werden von den Betroffenen meist als schwarz-grau sowie ölig und schmierig beschrieben. Der schwarze Staub setzt sich vor allem oberhalb von Heizkörpern ab, an Vorhängen, Fensterrahmen, Kunststoffflächen, elektrischen Geräten und auf der Innenseite von Aussenwänden. Ausserdem tritt er fast nur während der Heizperiode auf, am stärksten betroffen sind Wohnzimmer.
