Deutsche Bundesstiftung Umwelt (DBU)

Jüdisches Ritualbad Mikwe in Worms bewahren

Institut für Steinkonservierung testete verschiedene Verfahren - DBU förderte

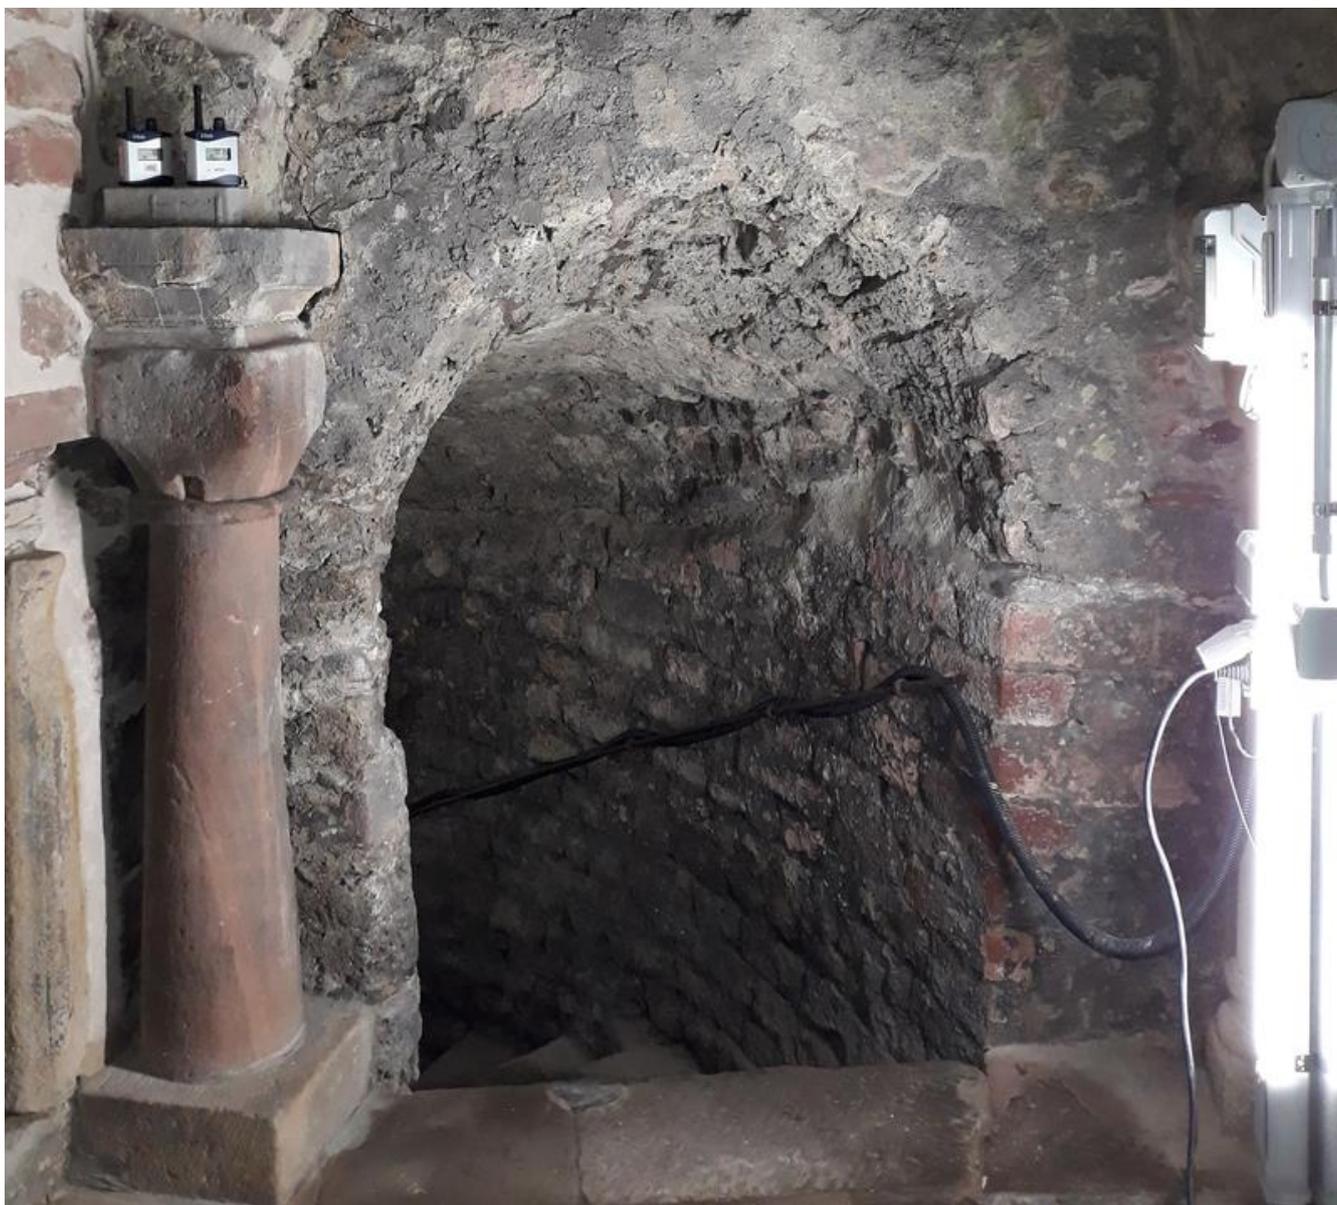
Die Treppe im Vorraum führt hinuter zum stark beschädigten Badeschacht.
© Dr. Michael Auras

Neben der hohen Luftfeuchtigkeit, die aufgrund des Wasserbeckens am Boden des Badeschachtes vorherrsche, sei das Ritualbad durch unterschiedliche menschengemachte Umwelteinflüsse schwer beschädigt worden. „In nahezu allen Baustoffen wurden hohe und zum Teil sogar extreme Gehalte an bauschädlichen Salzen nachgewiesen. Insbesondere das viele Schwefeldioxid, das vermutlich durch die Luftverschmutzung eines nahegelegenen Industriegebiets verursacht wurde, hat großen Schaden angerichtet“, sagt Constanze Fuhrmann. Neben den Salzen stelle vor allem der Befall mit Bakterien und Schimmelpilzen ein Problem dar, da diese sich als Belag auf den Oberflächen ablagern.

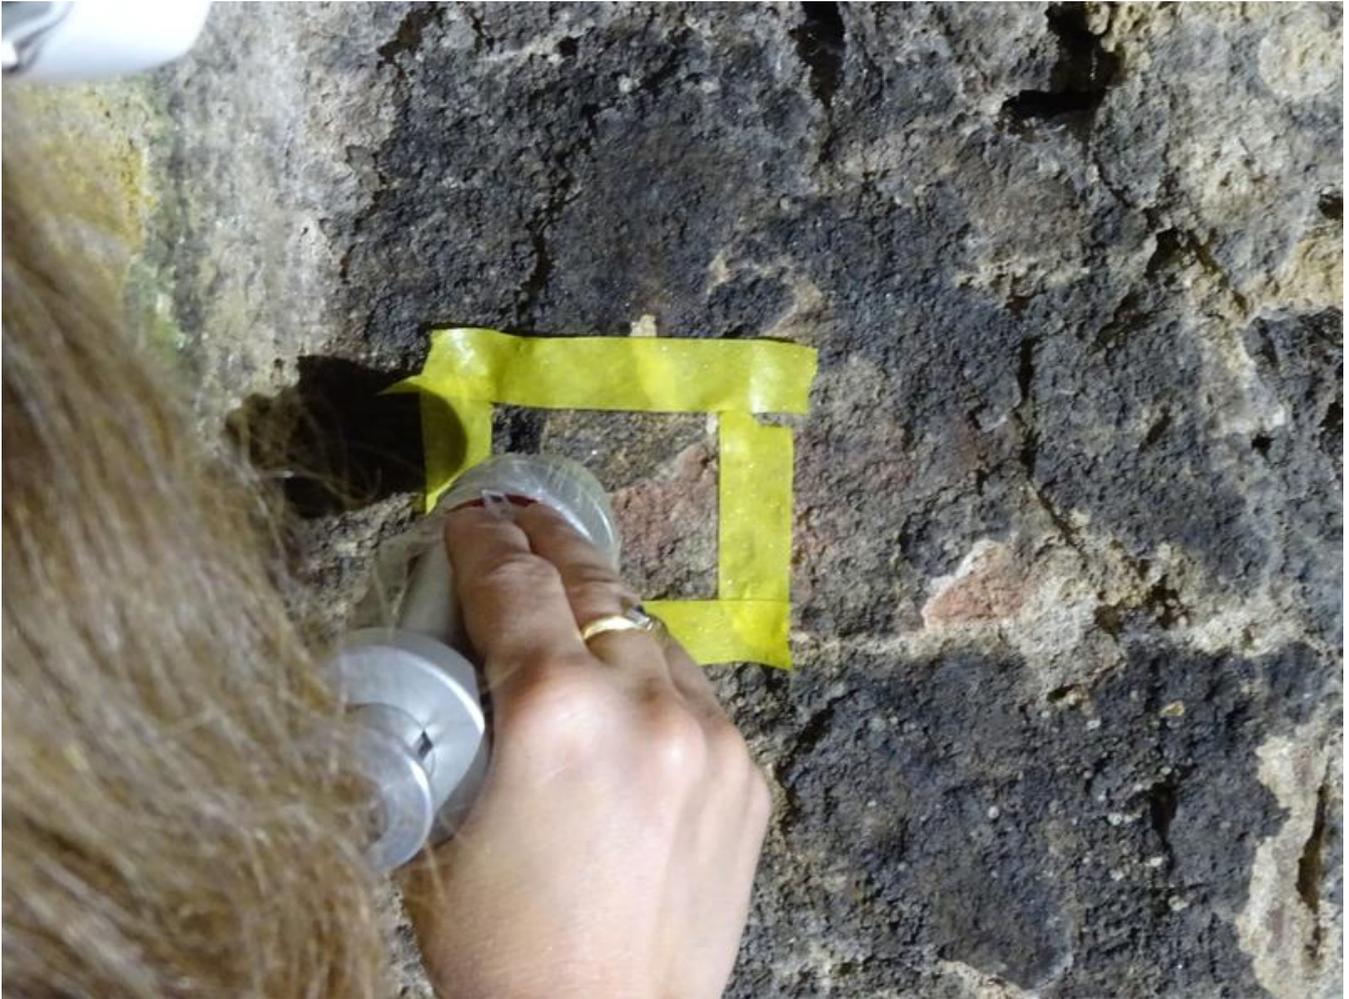
Um die schwarze Gipskruste von Putz- und Sandsteinoberflächen zu entfernen, wurden Laserstrahlen getestet.
© Dr. Michael Auras

„Es ist uns mit kleinsten Kalkpartikeln, sogenanntem Nanokalk, gelungen, die Putzreste zu konservieren und die Oberflächen mit einem Laserverfahren zu reinigen“, erklärt Auras. Weiter haben die Analysen ergeben, dass spezielle Bakterien und Grünalgen für das Verfärben der dem Licht ausgesetzten Flächen verantwortlich seien. Die Gittertür sei versuchsweise durch eine geschlossene Tür ersetzt worden, um das Raumklima zu stabilisieren. Dies habe jedoch zu einem sehr starken Anstieg der Luftkeime geführt, weshalb die Tür umgehend wieder geöffnet worden sei. Ein Problem habe sich jedoch noch nicht lösen lassen: Die Analyse des Raumklimas habe nicht zu vereinbarende Anforderungen erbracht. Um die Belastung mit Bakterien und Schimmelpilzen zu reduzieren, seien trockene Bedingungen sinnvoll. Um
