Dresdner Forscher lösen Rätsel um braune Flecken an sächsischem Sandstein

Bei Restaurierungsarbeiten am „Großen Wendelstein“ – einer über 20 Meter hohen, steinernen Wendeltreppe im Schloss Hartenfels im sächsischen Torgau – haben Forscher abnorm starke Verfärbungen bei einigen Bauteilen entdeckt. Ursache für die bräunlichen Flecken im Sandstein waren organische Verbindungen, die während der Behandlung an die Oberfläche gebracht wurden. Dies konnten Wissenschaftler des Instituts für Diagnostik und Konservierung an Denkmalen in Sachsen und Sachsen-Anhalt (IDK) sowie des Helmholtz-Zentrums Dresden-Rossendorf (HZDR) mit Hilfe spektroskopischer Verfahren nachweisen.

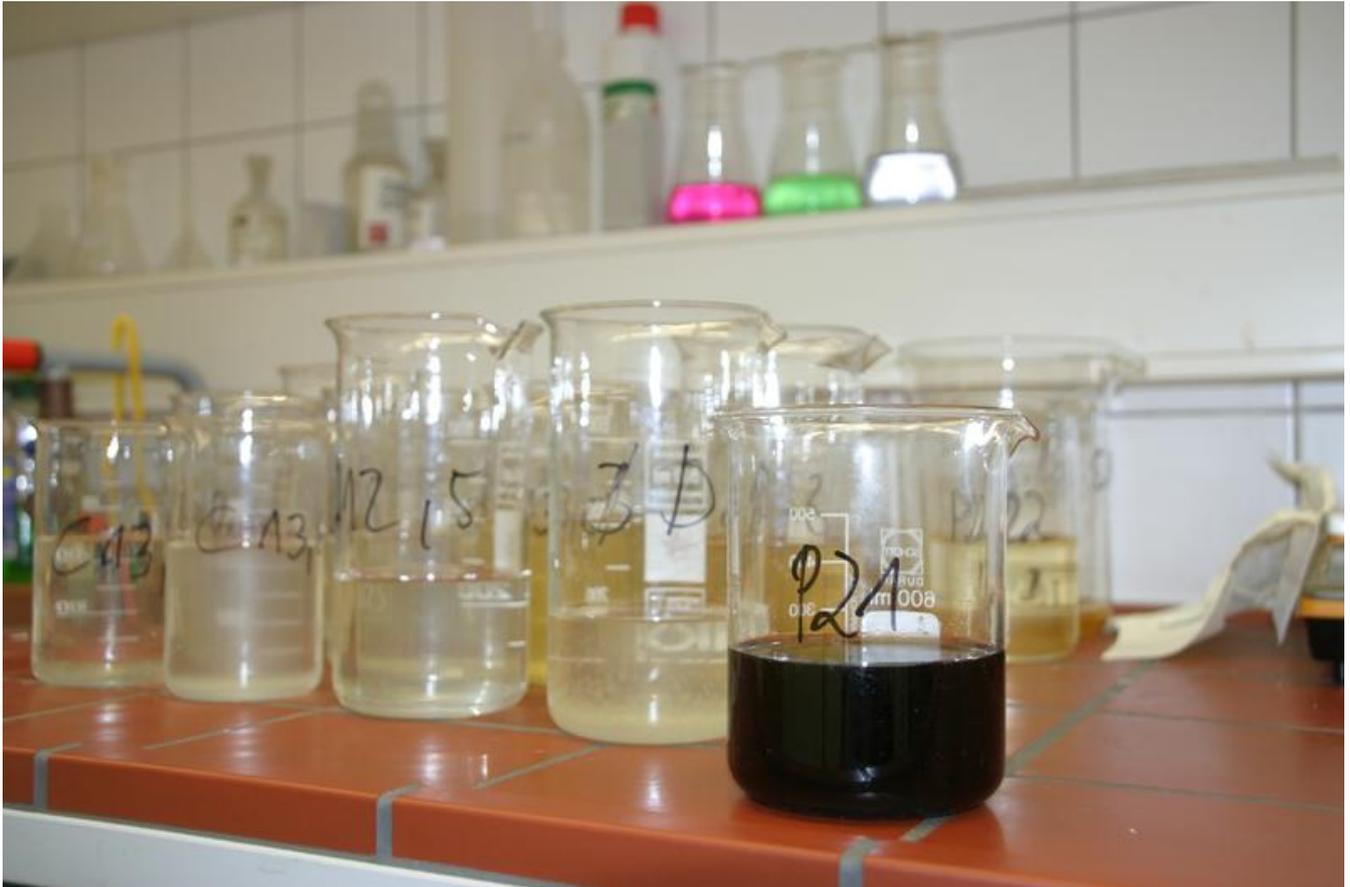
Was verbirgt sich hinter der dunklen Substanz, die den Elbsandstein braun verfärbt? Dresdner Denkmalpfleger und HZDR-Analytiker gingen dieser Frage gemeinsam auf die Spur.
Christoph Franzen

Die Wissenschaftler gehen deswegen davon aus, dass bei der Bildung des betroffenen Sandsteins organische Verbindungen, wahrscheinlich pflanzliche Überreste, im Innern eingeschlossen wurden. Wie sind diese Stoffe aber nun an die Oberfläche gelangt? Dafür liefert Christoph Franzen eine einfache Erklärung: „Durch die Entsalzung hat sich der

pH-Wert im Gestein aus dem sauren in den alkalischen Bereich verschoben. Unter diesen Umständen wurden die zuvor festen Stoffe löslich.“ Dadurch wurden sie an die Oberfläche des Sandsteins transportiert. „Da sie dort mit Regen, der auch unter natürlichen Bedingungen leicht sauer ist, in Kontakt kamen, verfestigten sie sich wiederum, was zu der Verfärbung des Gesteins führte“, erklärt Franzen.
