Pressemitteilung

Empa - Eidgenössische Materialprüfungs- und Forschungsanstalt

Brüchige Betonwände: Empa-Forscher finden Ursache - Grund für milliardenschwere Bauschäden aufgeklärt

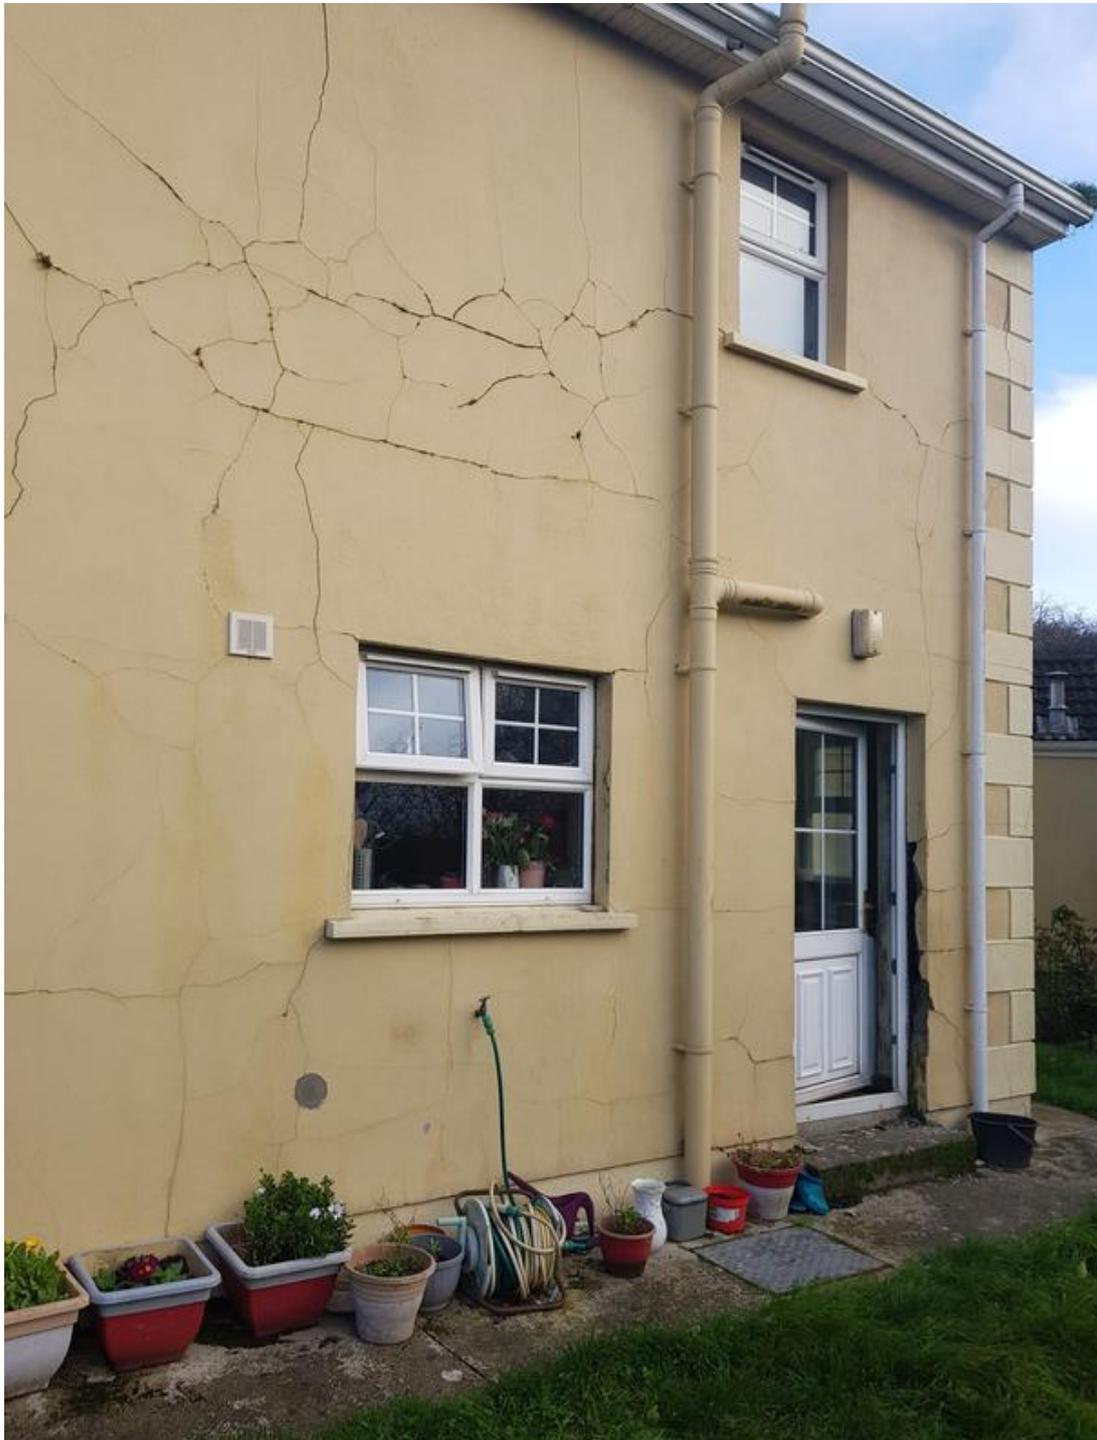
Risse bis hinauf zum Dach: Ein typischer Schadensfall in der irischen Grafschaft Donegal.
Andreas Leemann/Empa

Wenn Pyrrhotin im Zementstein des Betons durch anwesenden Sauerstoff oxidiert wird, setzt dies Schwefel frei, der wiederum zur Bildung von Ettringit führt. Dieses Mineral entsteht zwar ohnehin bei der Erhärtung von Zement – doch die zusätzliche Ettringit-Bildung führt zu einer Ausdehnung, die schliesslich Risse im Beton verursacht.

Gegen diese Vermutung hatte schon der Augenschein vor Ort gesprochen. Typische Risse durch Kälteeinfluss verlaufen parallel zu den Wänden, während sie hier nur senkrecht in die Wände hinein verliefen – oft vom Boden bis hinauf zum Dach. In manchen Fällen hatten sie sich sogar von oben, wo der Kälteeinfluss geringer ist, nach unten fortgesetzt.
