Bundesanstalt für Materialforschung und -prüfung (BAM)

30.08.2024

Erste Referenzdaten für die Inspektion von Windrädern mit Thermografie & KI

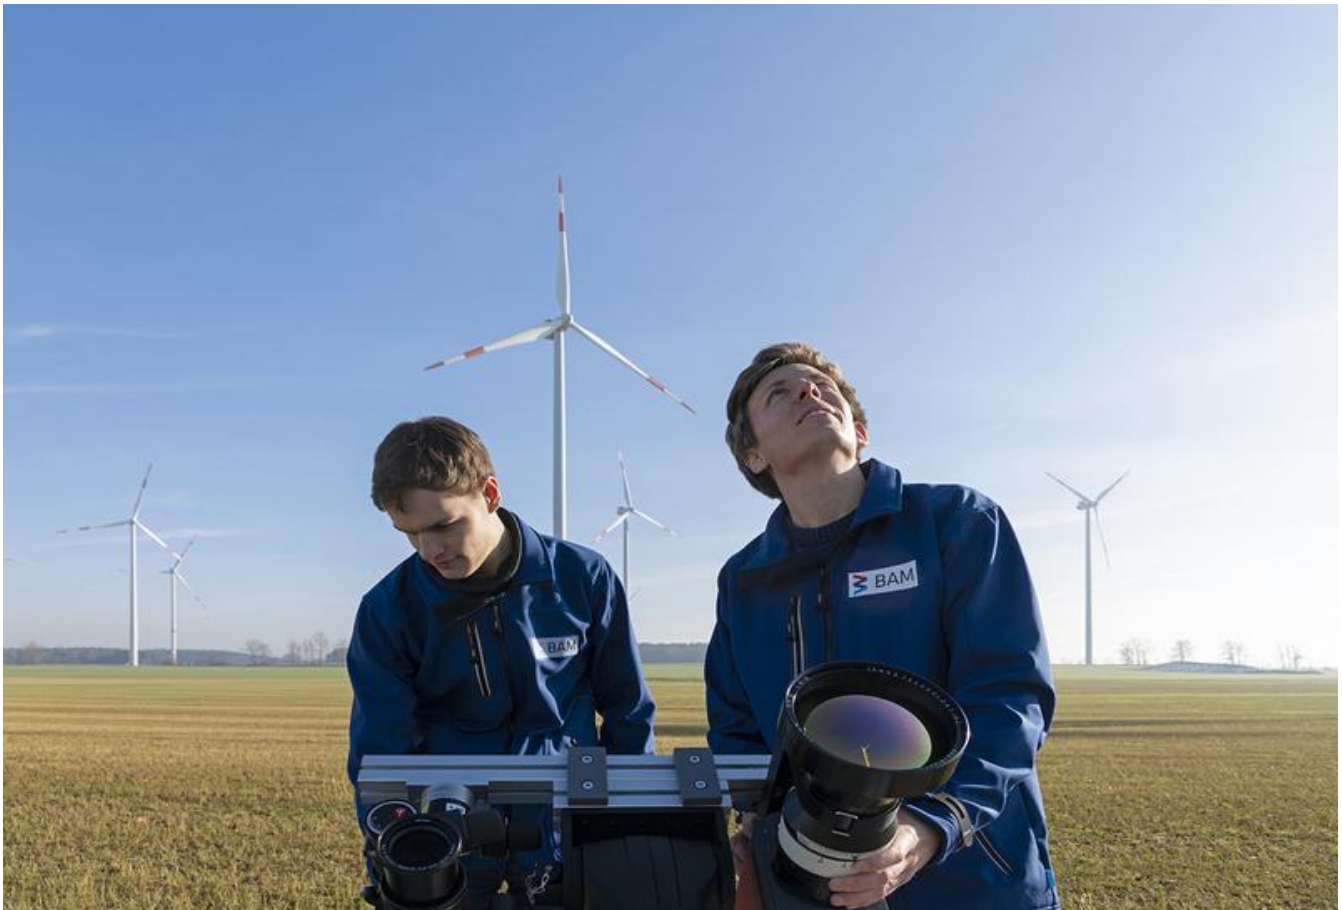
Inspektion von Windenergieanlagen mit Thermografie und KI
BAM

Mit dem Verfahren werden Erosionsschäden an Rotorblättern sichtbar gemacht, die Verwirbelungen bewirken und damit für Leistungseinbußen der Windturbine verantwortlich sind. Durch die frühzeitige Detektion und Klassifizierung dieser Schäden können Wartungen zielgerichteter und deutlich effizienter durchgeführt werden. Insgesamt lässt sich die Leistung von Windenergieanlagen im Jahresschnitt um bis zu zwei Prozent steigern.

Im Rahmen einer neuen Studie haben BAM, das Magdeburger Start-up LATODA und das Berliner Unternehmen ROMOTIONCAM™, das auf die visuelle Inspektion von Windturbinen spezialisiert ist, einen umfangreichen Referenzdatensatz erhoben. Dazu wurden an 30 Windturbinen in Deutschland und in Norwegen mit dem patentierten System über 2200 hochaufgelöste Bilder Fotos und zusätzlich mit einer Infrarotkamera über 1200 Thermogramme von Rotorblättern im laufenden Betrieb aufgenommen. Die gleichzeitige Erfassung visueller und thermografischer Daten ermöglichte einen präzisen Vergleich der Ergebnisse, wodurch die Referenzdaten deutlich aussagekräftiger wurden. LATODA hat anschließend damit seine KI-Bildauswertung zur Analyse der Thermogramme trainiert und sogenannte „Turbulenzkeile“ und Verwirbelungsmuster automatisch erkannt und klassifiziert.
